Fassadensanierung der Wohnungsbaugesellschaft Raschau

maxit Solarbeschichtungen

Mit innovativer Beschichtung zu mehr Fassadenschutz - Außenwandbeschichtung „maxit solaren“ überzeugt bei anspruchsvoller Fassadensanierung in Raschau

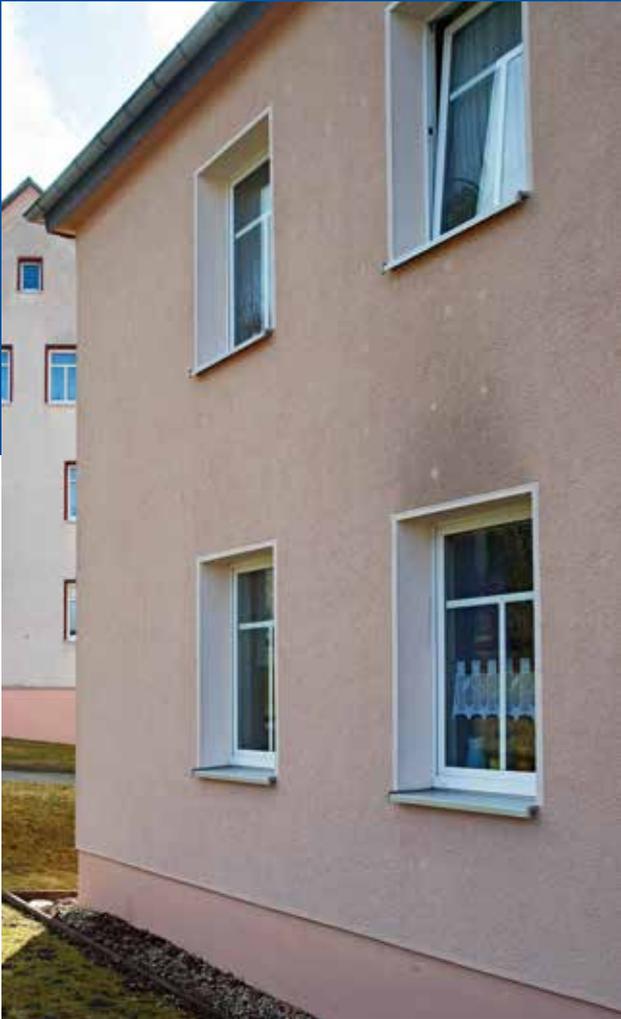
Fehlender Fassadenschutz: Dübelabzeichnungen fielen als helle Flecken insbesondere in den Bereichen mit starker Veralgung unangenehm auf. Dies ist nicht nur eine optische Misere, sondern schadet auf Dauer auch der Außenwand.

Bei den Wohnblöcken in der Beethovenstraße handelt es sich um einen Spezialfall. Der Sanierungsbedarf besteht hier an der Fassade. Neben dem altersbedingten Abblättern von Putz und Beschichtung beeinträchtigten insbesondere die Dübelabzeichnungen der montierten WDV-Systeme das Erscheinungsbild. Die hellen Flecken machten sich nach vier bis fünf Jahren vor allem in Fassadenbereichen mit verstärkter Moos- und Algenbildung negativ bemerkbar.

sich an den Bestimmungen der damals geltenden Wärmeschutzverordnung von 1995. So wurden die 24 cm dicken Ziegel-Außenwände in den Jahren 1995 – 1998 mit einem acht Zentimeter starken Wärmedämm-Verbundsystem (WDVS) bestehend aus verdübelten Styropor-Dämmplatten versehen. Anschließend erhielten die Außenwände eine Beschichtung aus dünnlagigem Reibputz. Dieser wies nach einigen Jahren in manchen Fassadenbereichen jedoch eine starke Algenbildung auf. Besonders auffällig waren die entstehenden hellen Dübelabzeichnungen. Sie bildeten sich aufgrund eines höheren Wärmedurchgangs, der an der Fassade stellenweise erfolgte: Direkt über den WDVSTellern trocknete die Fassade schneller ab und verhinderte so einen Algenbefall. Als Konsequenz dieser punktuellen Wärmebrücken entstanden helle kreisrunde Flecken, die sich von der umgebenden veralgten Fläche deutlich abhoben.

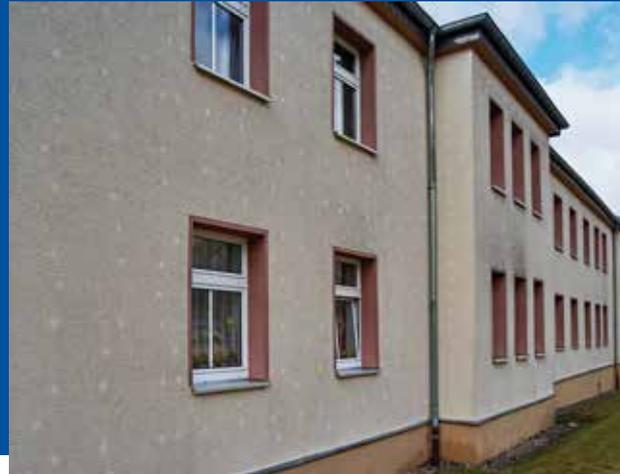
Entlang der gesamten Hausfassade zu sehen: Die Dübel des unter der Putzschrift liegenden WDV-Systems zeichneten sich bei den Häusern einer Wohnanlage in Raschau deutlich ab.

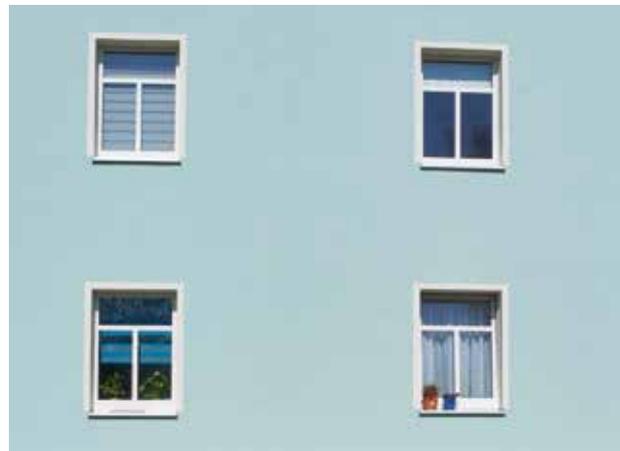
Dank der Außenwandbeschichtung **maxit** solaren sind die Fassaden dauerhaft vor dem erneuten Auftreten von Dübelabzeichnungen geschützt.
